ひょうたん池の清掃作業を終えて

一橋植樹会 会長 飯塚義則(昭50経)

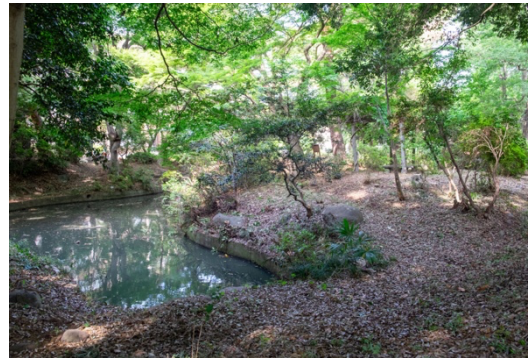
このひょうたん池ですが、場所がキャンパス中心部から離れていることもあり管理が行き届かず放置され、周囲の木は生い茂り草も伸び放題という時期が続きました。新生植樹会発足後、ひょうたん池の周囲にも人の手が入り、樹木の剪定や草刈りなど整備作業が行われ、その景観の回復が図られてきました。最近では、本来はなかったと思われる密植されたツバキの間伐、自然発生的に芽を出し成長したミズキなど不要木の除伐、カシヤスダジイ、サワラなどの下枝切り、ササの刈取などを行い池周辺の景観はよりすっきりとして見違えるようになっていました。[写真:周辺整備により明るさを増したひょうたん池(2021年5月)]

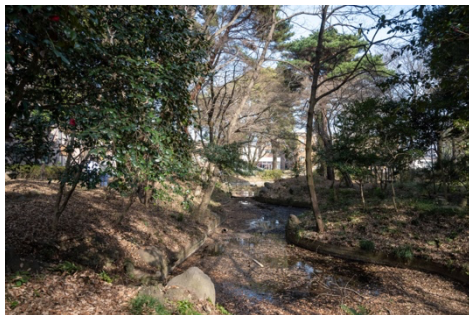
池周辺の景観の改善とともに目立ってきたのが、池の中に大量に存在する泥と枯れ枝や枯れ葉、缶やプラスチックなどのゴミです。これらの泥やゴミなどを植樹会の作業を通じ回収しようとする試みは繰返しありましたが、水もあり、なかなか人力だけでは上手くいきません。そこで、良策を求め、ボランティアによるかいぼり作業の成功例として知られる井の頭池の話を東京都西部公園緑地事務所に聞き、対応の検討を始めたのが5年前の平成30年4月でした。そして、7月には大学を交えて池の清掃作業を行うことの検討が開始されます。しかし、諸般の理由から実現しませんでした。

泥の収集・廃棄、池の洗浄が主たる作業となりますが、3台持ち込んだバキュームカーは5日間フル稼働でした。池の中には枯枝が多く、これがバキュームカーのホースの中に入ってしまうと故障の原因となることから、枯枝や小石はそれを除きながら泥の吸引を行わなければならない、作業は予定していたより時間を要しました。

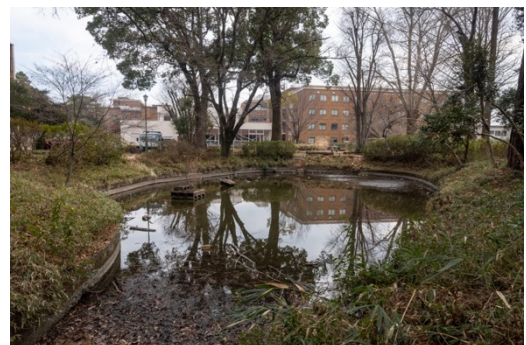
お聞きした東京都西部公園緑地事務所の紹介によるものです。[写真:泥や枯枝が堆積するひょうたん池(2022年3月)]

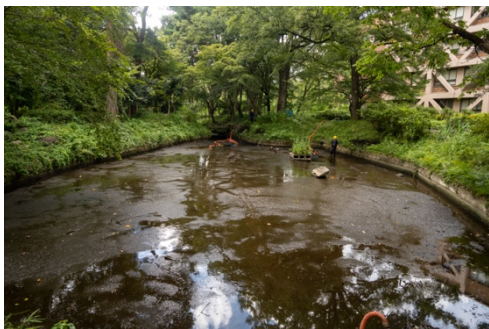
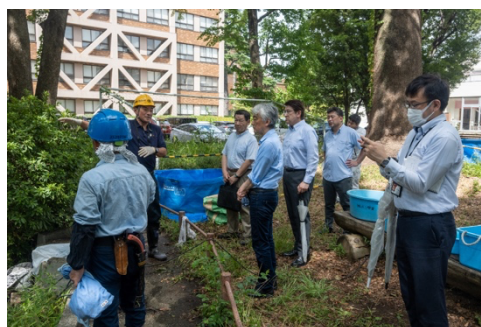
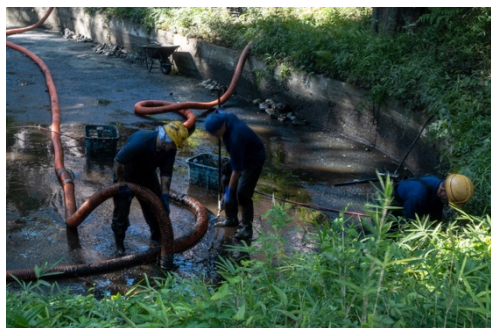
池の清掃作業は本年2月の状況確認作業に始まり、そこでは4日間で終了できるでしょうとの話しでしたが、夏になり池の水量も増え、また予想していたよりも枯枝やゴミの量も多いことから5日間をフルに使う作業となりました。作業には浚渫泥処分場の掘削を行うユンボ、高圧洗浄器、泥収集運搬用バキュームカー、枯枝等運搬用トラック、水抜き用ポンプなどの機器が持ち込まれ、毎日平均5-6人で作業を行いました。作業は池の水抜き、

なお、池内の生物への対応です。従来池内に見られた鯉などの姿は確認できず、ほぼ渇水期に学内に棲むハクビシンなどの餌食になってしまったものと推測されますが、捕獲されたアカミミガメなどのカメは、殺処分されることなくそれを受け入れてくれる施設で対応してくれることになりました。[写真上段より水の抜きとられたひょうたん池、作業視察をされる中野学長、泥浚い作業の様子(2023年8月23日)]

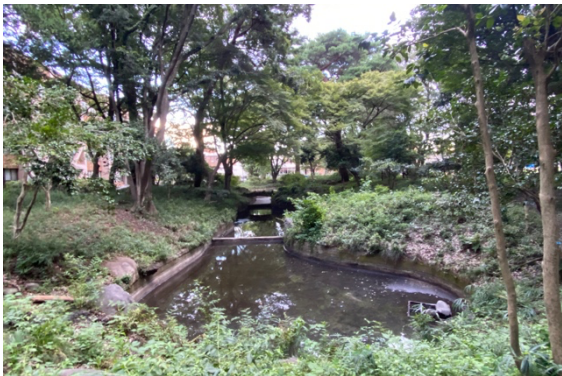
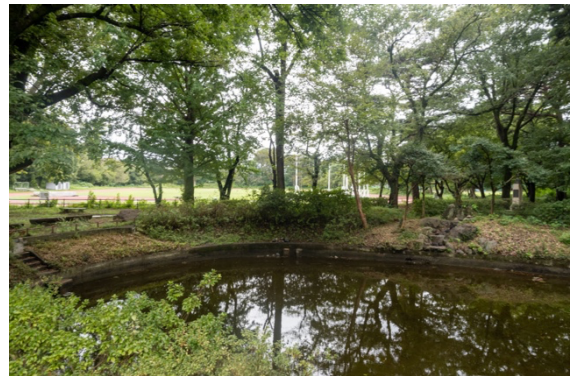
ひょうたん池の清掃は無事終了し、泥や枯れ枝がなくなり綺麗に整備された池の姿が出現しました。ひょうたん池は底や周りが厚いコンクリートでできていることから、雨が降ると直ぐに雨水が溜まる池のようです。そのため、雨により十分な量の水が供給され、溜まった雨水を浸透井戸

に流すことにより、池の水の循環が可能であると考え、そのように設計されたもののようにも思われます。しかし、なかなかそのようにはいかないようで、夏場になると池の水面は緑色になり、青粉が発生するようになります。水の循環がなく、淀むことにより生ずる現象です。効率的な池内の水循環の方法を考える必要があるようです。

[写真:最近のヒョウタン池の状況(2023年9月23日)]

また、池内には周囲の樹木から枯れ枝や枯れ葉が常に落ちてくるため、定期的な回収が必要になります。池の築山の法面から土や小石も落ちてきます。これも同じことです。池の周囲の土留め対策を講じながら、定期的に清掃を行う必要があります、そのためのアカマツ基金に準ずるような資金面での手当も含め、具体的なひょうたん池メンテナンスのためのプログラムを大学と一緒に考えていく必要があります。
